Rapport de mission de repérage des matériaux et produits contenant de l'amiante pour l'établissement du constat établi à l'occasion de la vente d'un immeuble bâti

Adresse :	06140 TOURETTES-SUR-LOUP
Partie de bien inspectée :	Totalité du bien
Date de visite :

Type de bâtiment : Maison sur 2 niveaux
Numéro (indice) :
Date du permis de construire (à défaut, date de construction) : Non communiqué
Adresse complète : 06140 TOURRETTES-SUR-LOUP
Référence cadastrale :
Bien en copropriété : Pas de copropriété

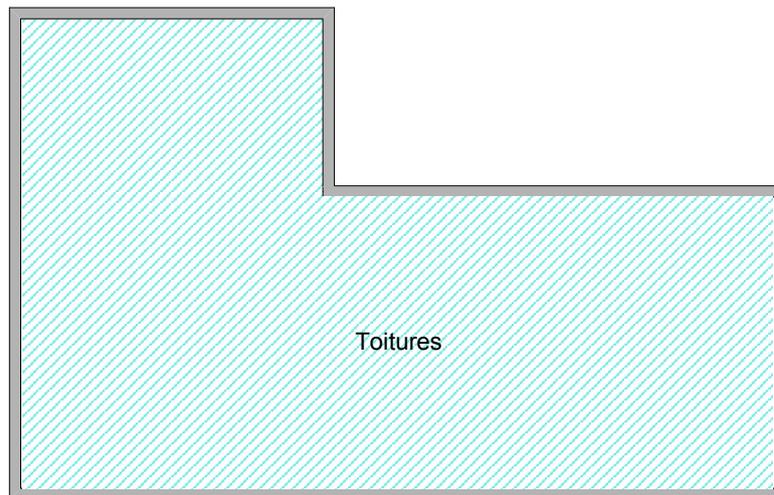
Croquis

Description	Localisation	Cause de non-prélèvement
Présence de plaques ondulées en fibrociment recouvrant l'ensemble des toitures (Cf. croquis).	Toitures	Non dégradées, pas de prélèvement.

Localisation	Inspection				Conclusion		
	Composant de la construction (catégorie)	Partie du composant inspecté	Description	Sondage N° (type)	Prélèvement	Présence/absence d'amiante	Etat de conservation ou type de recommandation
Toitures	Toitures	Plaques	Présence de plaques ondulées en fibrociment recouvrant l'ensemble des toitures (Cf. croquis).	-	Prélèvement impossible dans les conditions actuelles	Impossible de conclure

Plaques ondulées en fibrociment
