P.A.C.A. Diagnostics

Rapport de mission de repérage des matériaux et produits contenant de l'amiante pour l'établissement du constat établi à l'occasion de la vente d'un immeuble bâti (listes A et B de l'annexe 13-9 du Code de la Santé publique)

Adresse	Rue : Bât., escalier, niveau, appartement n°, lot n°:
Périmètre de repérage : Une habitation sur deux niveaux avec studio indépendant et garage.
Type de logement : Villa
Fonction principale du bâtiment : Habitation (maisons individuelles)
Date de construction : < 1997

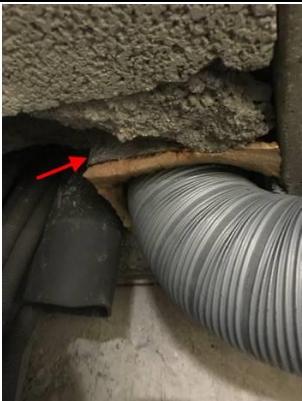
Rez de chaussée - Vide sanitaire	<p>Identifiant: ZPSO-002</p> <p>Description: Conduits fumée gaz</p> <p>Composant de la construction: Conduits de fluides (air, eau, autres fluides)</p> <p>Partie à sonder: Conduits</p> <p>Liste selon annexe.13-9 du CSP : B</p> <p>Localisation sur croquis : ZPSO-002</p>	Présence d'amiante (sur jugement personnel)	<p>Matériau non dégradé</p> <p>Résultat EP**</p> <p>Préconisation : Il est recommandé de réaliser une évaluation périodique.</p>

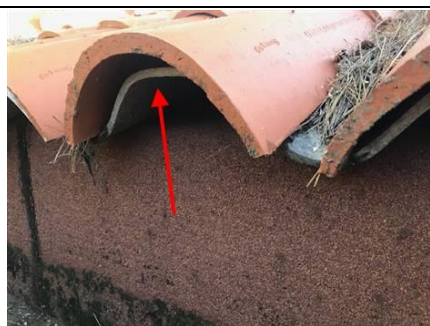
Photo n° PhA001
 Localisation : Parties extérieures
 Ouvrage : Toitures
 Partie d'ouvrage : Plaques (fibres-ciment)
 Description : Plaques (fibres-ciment)
 Localisation sur croquis : ZPSO-001

Localisation	Identifiant + Description	Conclusion (justification)	Etat de conservation	Commentaires
Parties extérieures	Identifiant: ZPSO-001 Description: Plaques (fibres-ciment) Composant de la construction: Toitures Partie à sonder: Plaques (fibres-ciment) Localisation sur croquis : ZPSO-001	Présence d'amiante (sur jugement personnel)	Score EP (Z-III-RF)	
Rez de chaussée - Vide sanitaire	Identifiant: ZPSO-002 Description: Conduits fumée gaz Composant de la construction: Conduits de fluides (air, eau, autres fluides) Partie à sonder: Conduits Localisation sur croquis : ZPSO-002	Présence d'amiante (sur jugement personnel)	Score EP (Z-III-RF)

Localisation	Identifiant + Description	Conclusion (justification)	Etat de conservation** et préconisations*	Photo
Parties extérieures	<p>Identifiant: ZPSO-001</p> <p>Description: Plaques (fibres-ciment)</p> <p>Composant de la construction: Toitures</p> <p>Partie à sonder: Plaques (fibres-ciment)</p> <p>Liste selon annexe.13-9 du CSP : B</p> <p>Localisation sur croquis : ZPSO-001</p>	Présence d'amiante (sur jugement personnel)	<p>Matériau non dégradé</p> <p>Résultat EP**</p> <p>Préconisation : Il est recommandé de réaliser une évaluation périodique.</p>

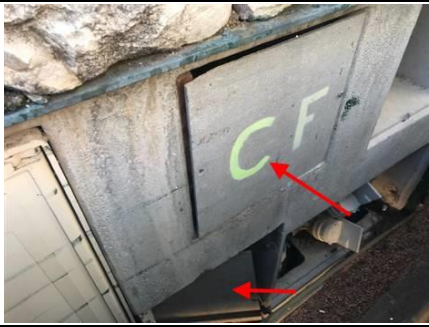
Photo n° PhA003
 Localisation : Parties extérieures
 Ouvrage : Bardages et façades légères
 Partie d'ouvrage : Plaques (fibres-ciment)
 Description : Plaques (fibres-ciment)
 Localisation sur croquis : ZPSO-003

Localisation	Identifiant + Description	Conclusion (justification)	Etat de conservation	Commentaires
Parties extérieures	<p>Identifiant: ZPSO-003</p> <p>Description: Plaques (fibres-ciment)</p> <p>Composant de la construction: Bardages et façades légères</p> <p>Partie à sonder: Plaques (fibres-ciment)</p> <p>Localisation sur croquis : ZPSO-003</p>	Présence d'amiante (sur jugement personnel)	Score EP (Z-III-RF)

Parties extérieures	<p>Identifiant: ZPSO-003</p> <p>Description: Plaques (fibres-ciment)</p> <p>Composant de la construction: Bardages et façades légères</p> <p>Partie à sonder: Plaques (fibres-ciment)</p> <p>Liste selon annexe.13-9 du CSP : B</p> <p>Localisation sur croquis : ZPSO-003</p>	Présence d'amiante (sur jugement personnel)	<p>Matériau non dégradé</p> <p>Résultat EP**</p> <p>Préconisation : Il est recommandé de réaliser une évaluation périodique.</p>
