DOSSIER DE DIAGNOSTICS TECHNIQUES

Bien : **Maison individuelle**

83440 CALLIAN

NOTE DE SYNTHÈSE DES CONCLUSIONS

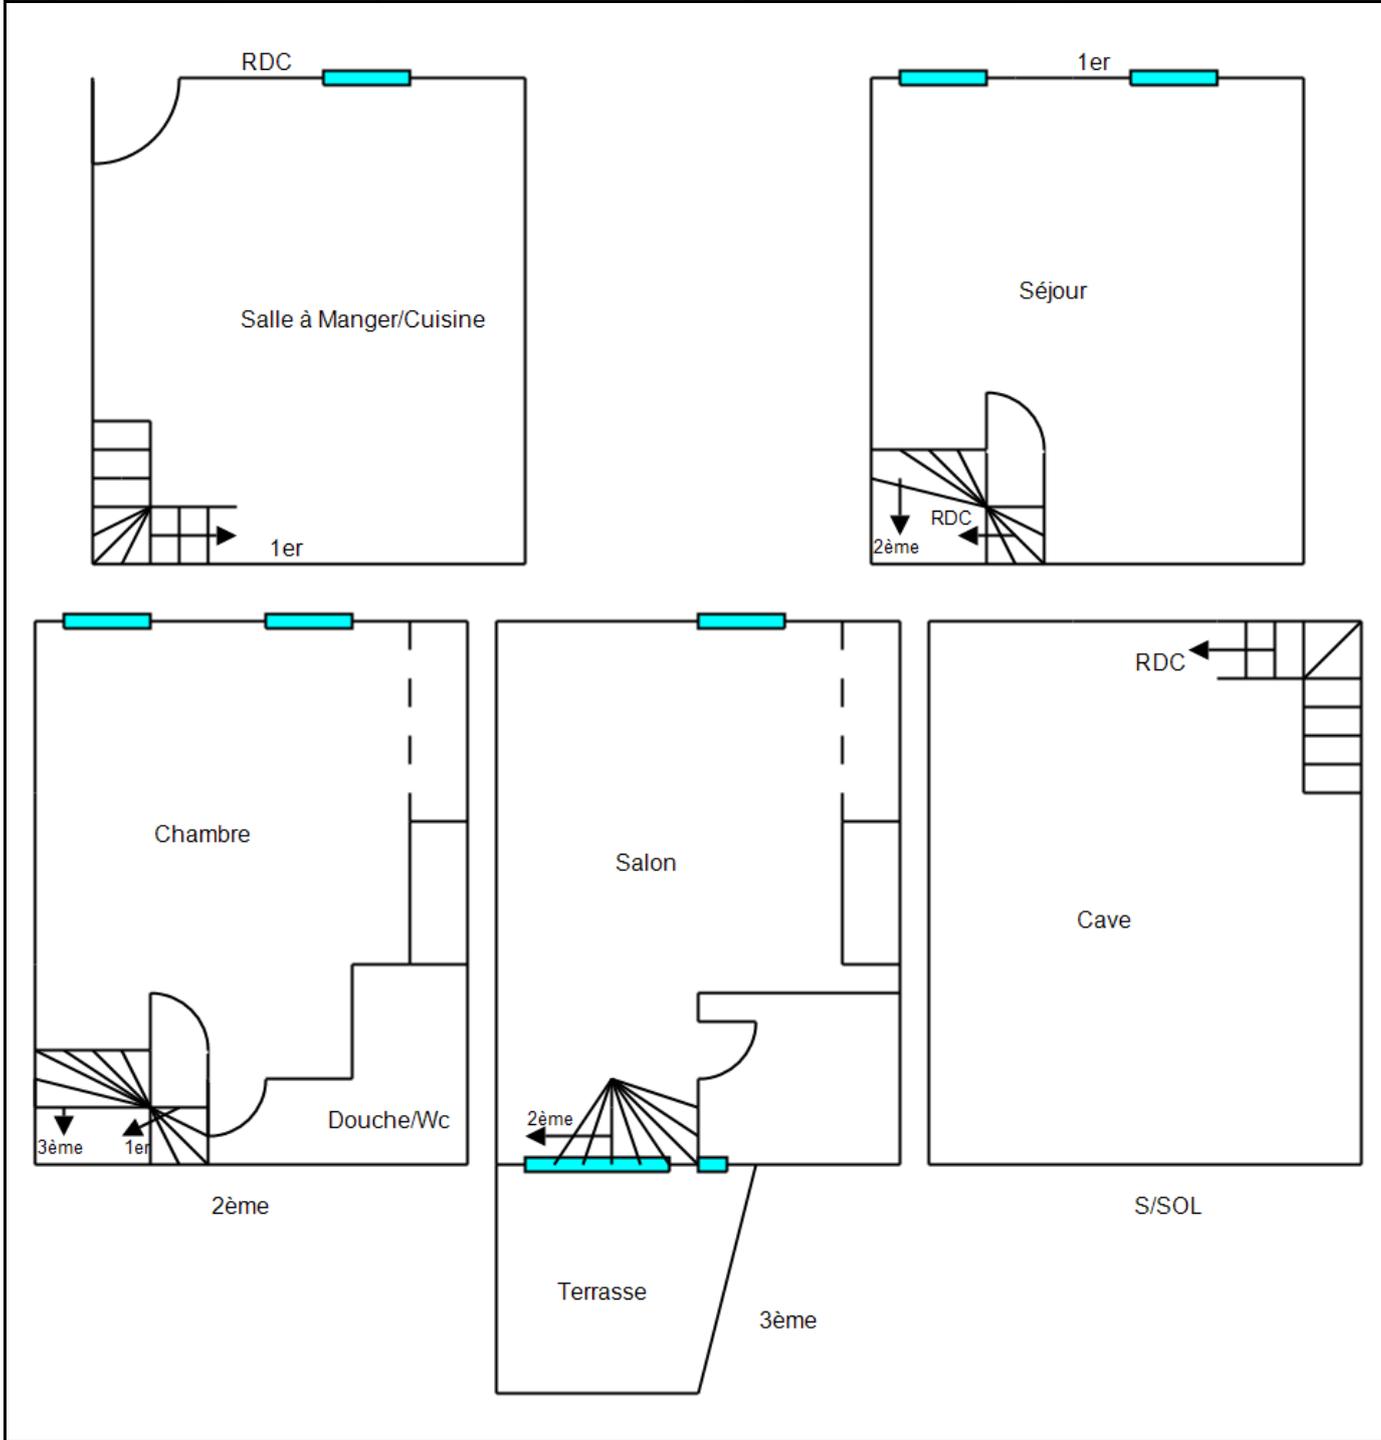
N° dossier :	Adresse de l'immeuble : 83440 CALLIAN		
N° planche : 1/1	Version : 0	Type : Croquis	
Origine du plan : Cabinet de diagnostics	Bâtiment – Niveau : Croquis N°1

PLANCHE DE REPERAGE USUEL
