Fiche Produit

DIA-FFS02-2410-004

Adresse	46 Rue Pierre Loti
Complément	
Ville	ANTIBES
Code postal	06160
Numéro de lot	63
Type de bien	T3
Nature du bien	Appartement

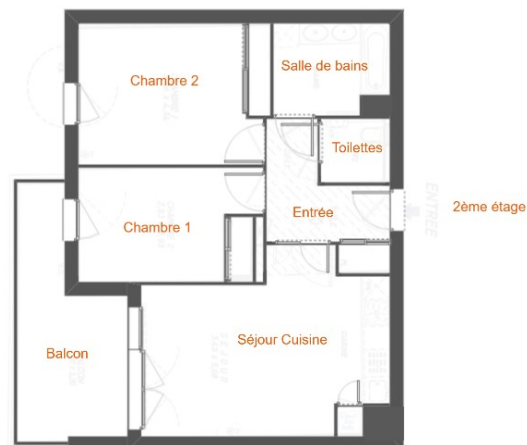
Capture schéma

Détail des pièces	Surface	Hors surface
Lot : 1 (N° 9) (Garage) Garage	0.00 m ²	25.70 m ²
Lot : 1 (N° 9) (Garage) Total	0.00 m ²	25.70 m ²
Lot : 51 Entrée	6.14 m ²	0.00 m ²
Lot : 51 Séjour Cuisine	21.06 m ²	0.00 m ²
Lot : 51 Chambre 1	10.24 m ²	0.00 m ²
Lot : 51 Chambre 2	12.81 m ²	0.00 m ²
Lot : 51 Salle de bains	5.45 m ²	0.00 m ²
Lot : 51 Toilettes	2.39 m ²	0.00 m ²
Lot : 51 Balcon	0.00 m ²	10.97 m ²
Lot : 51 Total	58.09 m ²	10.97 m ²
