Fiche Produit

DIA-FFS02-2412-005

Adresse	19 Avenue Amiral Wester Wemyss
Complément	VILLA FRANCIA
Ville	CANNES
Code postal	06400
Numéro de lot	947
Type de bien	T2
Nature du bien	Appartement

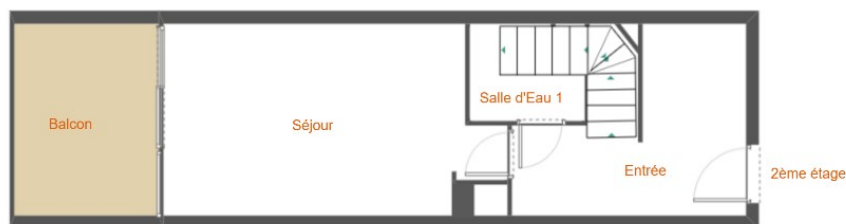
Capture schéma

3ème étage

Détail des pièces	Surface	Hors surface
Lot : 947 Entrée Cabine	7.03 m ²	1.45 m ²
Lot : 947 Séjour	14.34 m ²	0.00 m ²
Lot : 947 Salle d'Eau 1	2.18 m ²	0.09 m ²
Lot : 947 Salle d'Eau 2	3.91 m ²	0.07 m ²
Lot : 947 Chambre	6.61 m ²	0.00 m ²
Lot : 947 Terrasse	0.00 m ²	12.17 m ²
Lot : 947 Balcon	0.00 m ²	6.11 m ²
Lot : 947 Palier	0.70 m ²	0.00 m ²
Lot : 947 Total	34.77 m ²	19.89 m ²
