## Fiche Produit

**DIA-FFS01-2505-007**

| Complément | Résidence AIGUE MARINE |
| Ville | VILLENEUVE LOUBET |

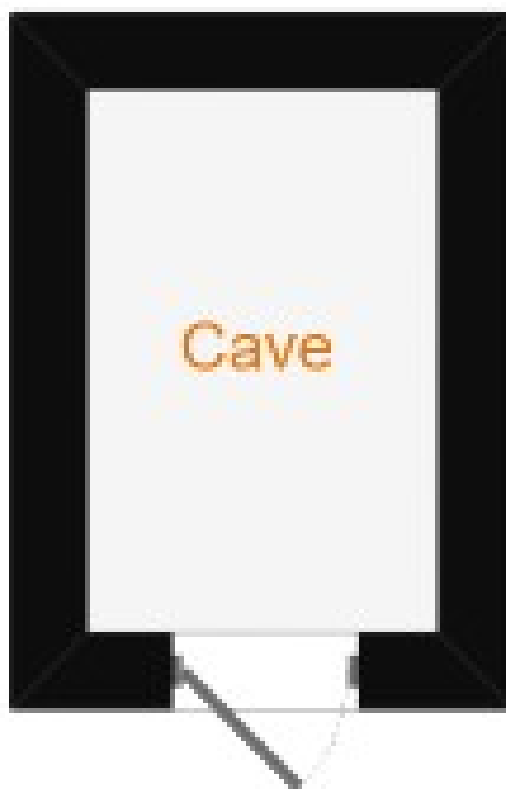
**Sous-sol**

| Détail des pièces | Surface | Hors surface |
|---|---|---|
| Lot : 46 N°9 (Cave) Cave | 0.00 m <sup>2</sup> | 2.94 m <sup>2</sup> |
| Lot : 46 N°9 (Cave) Total | 0.00 m <sup>2</sup> | 2.94 m <sup>2</sup> |
