## Fiche Produit

**DIA-FFS02-2503-017**

Adresse	81 Avenue Georges Pompidou
Complément	LUXEMBOURG
Ville	VALLAURIS
Code postal	06220
Numéro de lot	137
Type de bien	T2
Nature du bien	Appartement

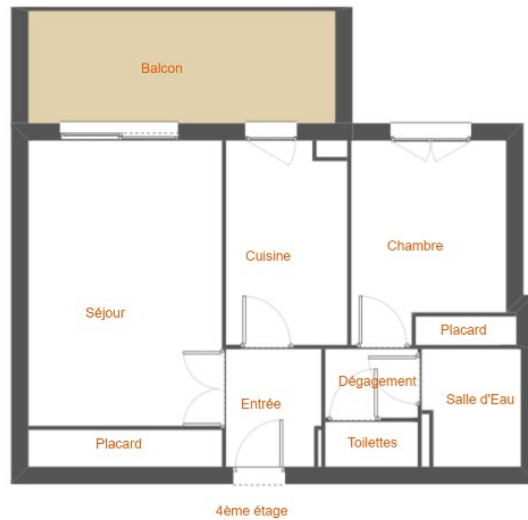
## Capture schéma

Détail des pièces	Surface	Hors surface
Lot : 137 Entrée	3.31 m <sup>2</sup>	0.00 m <sup>2</sup>
Lot : 137 Séjour	18.90 m <sup>2</sup>	0.00 m <sup>2</sup>
Lot : 137 Cuisine	7.22 m <sup>2</sup>	0.00 m <sup>2</sup>
Lot : 137 Chambre	9.55 m <sup>2</sup>	0.20 m <sup>2</sup>
Lot : 137 Dégagement	1.90 m <sup>2</sup>	0.00 m <sup>2</sup>
Lot : 137 Salle d'Eau	3.22 m <sup>2</sup>	0.00 m <sup>2</sup>
Lot : 137 Toilettes	1.01 m <sup>2</sup>	0.00 m <sup>2</sup>
Lot : 137 Balcon	0.00 m <sup>2</sup>	10.45 m <sup>2</sup>
Lot : 137 Total	45.11 m <sup>2</sup>	10.65 m <sup>2</sup>
Lot : 199 (Parking) Parking	0.00 m <sup>2</sup>	0.00 m <sup>2</sup>
Lot : 199 (Parking) Total	0.00 m <sup>2</sup>	0.00 m <sup>2</sup>
Lot : 35 (Cave) Cave	0.00 m <sup>2</sup>	2.32 m <sup>2</sup>
Lot : 35 (Cave) Total	0.00 m <sup>2</sup>	2.32 m <sup>2</sup>
