## Fiche Produit

**DIA-FFS02-2505-008**

Adresse	6 Rue de la Verrerie
Complément	
Ville	CANNES
Code postal	06150
Numéro de lot	719
Type de bien	T2 Duplex
Nature du bien	Appartement

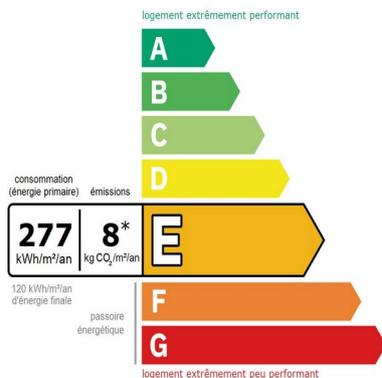
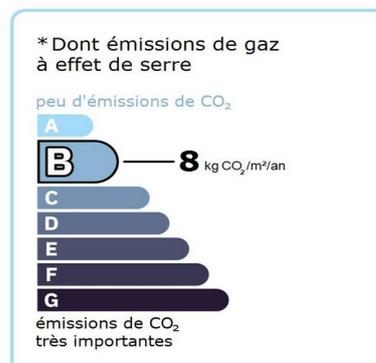
Consommation énergétique

Emission de gaz à effet de serre

La consommation annuelle est estimée entre 910 € et 1 280 € par an.

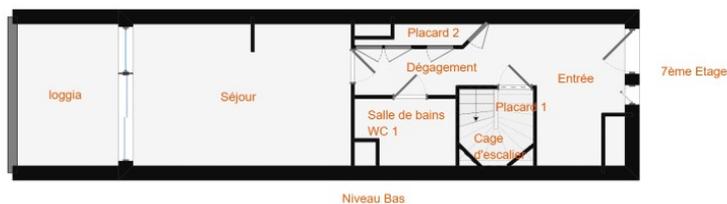
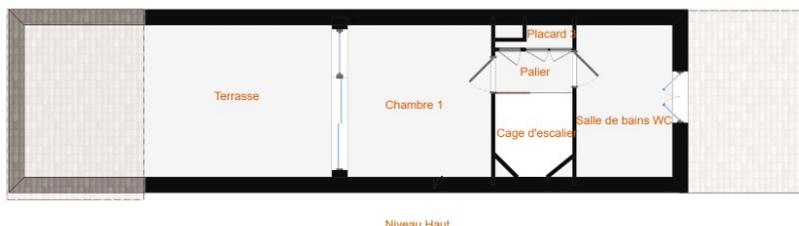
## Capture schéma

Détail des pièces	Surface	Hors surface
Lot : 719 Entrée	4.68 m <sup>2</sup>	0.00 m <sup>2</sup>
Lot : 719 Dégagement	3.29 m <sup>2</sup>	0.00 m <sup>2</sup>
Lot : 719 Placard 1	0.59 m <sup>2</sup>	0.84 m <sup>2</sup>
Lot : 719 Placard 2	0.69 m <sup>2</sup>	0.00 m <sup>2</sup>
Lot : 719 Salle de bains WC 1	2.60 m <sup>2</sup>	0.00 m <sup>2</sup>
Lot : 719 Séjour	13.00 m <sup>2</sup>	0.00 m <sup>2</sup>
Lot : 719 loggia	0.00 m <sup>2</sup>	6.12 m <sup>2</sup>
Lot : 719 Cage d'escalier	0.00 m <sup>2</sup>	2.09 m <sup>2</sup>
Lot : 719 Palier	1.15 m <sup>2</sup>	0.00 m <sup>2</sup>
Lot : 719 Placard 3	0.46 m <sup>2</sup>	0.00 m <sup>2</sup>
Lot : 719 Chambre 1	8.24 m <sup>2</sup>	0.00 m <sup>2</sup>
Lot : 719 Salle de bains WC	5.14 m <sup>2</sup>	0.00 m <sup>2</sup>
Lot : 719 Terrasse	0.00 m <sup>2</sup>	13.43 m <sup>2</sup>
Lot : 719 Total	39.84 m <sup>2</sup>	22.48 m <sup>2</sup>
