## Fiche Produit

DIA-FFS02-2510-040

| Adresse | 69 Boulevard François Grosso |
| Ville | NICE |

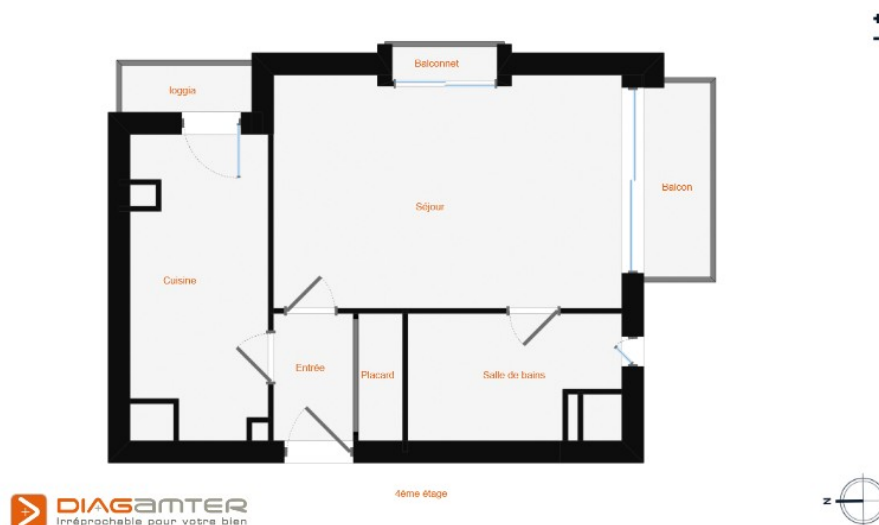
## Capture schéma

| Détail des pièces | Surface | Hors surface |
| Lot : 78 Total | 29.42 m <sup>2</sup> | 4.16 m <sup>2</sup> |
