## Fiche Produit

DIA-FFS02-2502-057

### Informations du bien

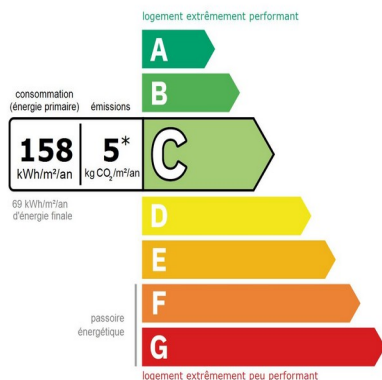
Consommation énergétique

La consommation annuelle est estimée entre 850 € et 1 190 € par an.
