## Fiche Produit

DIA-FFS02-2505-012

Adresse	100 Avenue de Lérins
Complément	CAP CROISSETTE
Ville	CANNES
Code postal	06400
Numéro de lot	3
Type de bien	T3
Nature du bien	Appartement

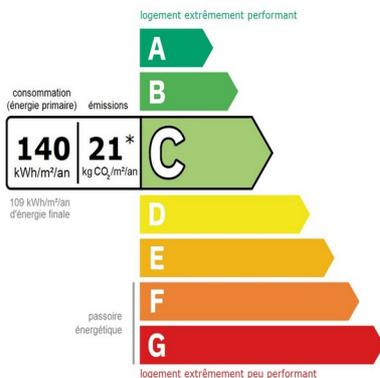
Consommation énergétique

La consommation annuelle est estimée entre 1 270 € et 1 810 € par an.

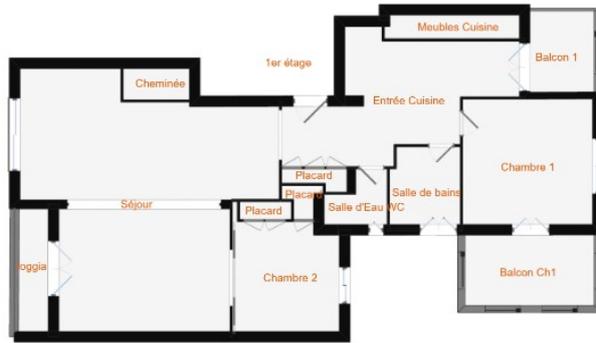
## Capture schéma

Détail des pièces	Surface	Hors surface
Lot : 3 Entrée Cuisine	20.26 m <sup>2</sup>	0.30 m <sup>2</sup>
Lot : 3 Balcon 1	0.00 m <sup>2</sup>	4.58 m <sup>2</sup>
Lot : 3 Chambre 1	14.05 m <sup>2</sup>	0.00 m <sup>2</sup>
Lot : 3 Balcon Ch1	0.00 m <sup>2</sup>	7.22 m <sup>2</sup>
Lot : 3 Salle de bains	4.73 m <sup>2</sup>	0.00 m <sup>2</sup>
Lot : 3 Salle d'Eau WC	1.55 m <sup>2</sup>	0.00 m <sup>2</sup>
Lot : 3 Séjour	43.89 m <sup>2</sup>	0.00 m <sup>2</sup>
Lot : 3 Chambre 2	10.26 m <sup>2</sup>	0.00 m <sup>2</sup>
Lot : 3 loggia	0.00 m <sup>2</sup>	3.81 m <sup>2</sup>
Lot : 3 Total	94.74 m <sup>2</sup>	15.91 m <sup>2</sup>
