Fiche Produit

DIA-FFS02-2512-024

Adresse	1001 avenue de la Batterie
Complément	Marina Baie des Anges - DUCAL
Ville	VILLENEUVE LOUBET
Code postal	06270
Numéro de lot	2069 et 2072
Type de bien	T4
Nature du bien	Appartement

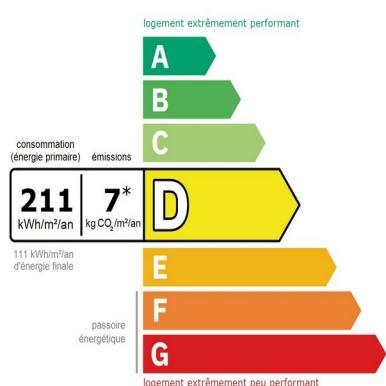
Consommation énergétique

La consommation annuelle est estimée entre 1 750 € et 2 440 € par an.
