Fiche Produit

DIA-FFS02-2605-016

Adresse	10 Avenue Maréchal Koenig
Complément	
Ville	CANNES
Code postal	06400
Numéro de lot	40 et 41
Type de bien	T3/4
Nature du bien	Appartement

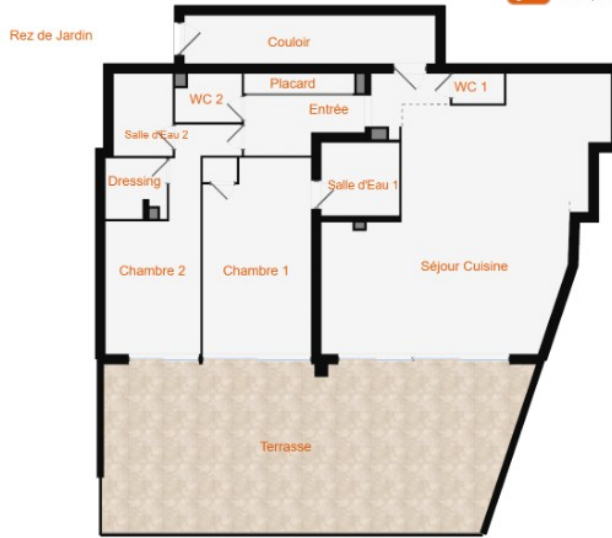
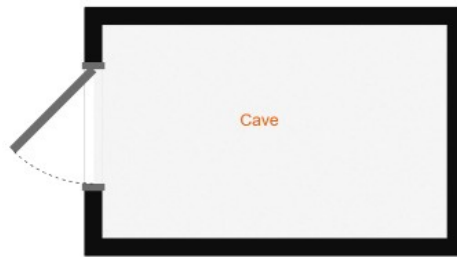
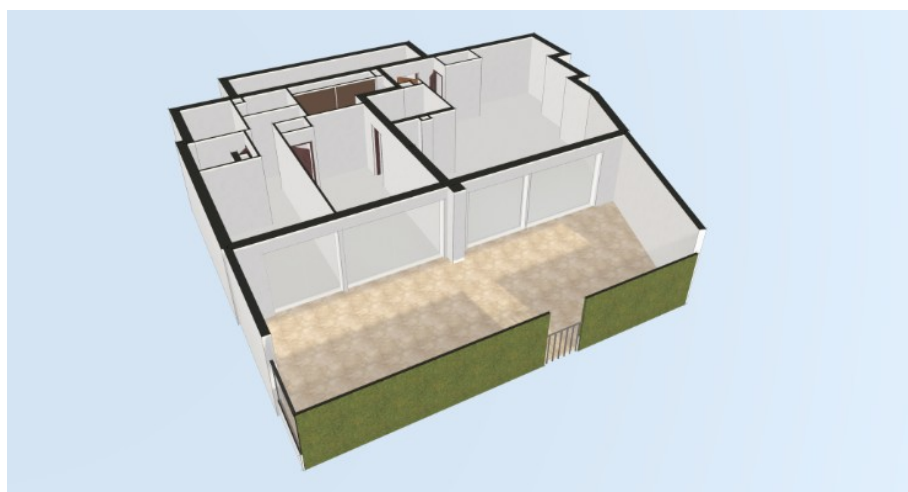
Capture schéma

Détail des pièces	Surface	Hors surface
Lot : 40 et 41 Entrée	10.27 m ²	0.00 m ²
Lot : 40 et 41 WC 1	1.28 m ²	0.00 m ²
Lot : 40 et 41 Séjour Cuisine	47.00 m ²	0.00 m ²
Lot : 40 et 41 Chambre 1	17.50 m ²	0.00 m ²
Lot : 40 et 41 Chambre 2	14.10 m ²	0.00 m ²
Lot : 40 et 41 Salle d'Eau 1	4.65 m ²	0.00 m ²
Lot : 40 et 41 Salle d'Eau 2	4.03 m ²	0.00 m ²
Lot : 40 et 41 Dressing	2.64 m ²	0.00 m ²
Lot : 40 et 41 WC 2	2.47 m ²	0.00 m ²
Lot : 40 et 41 Terrasse	0.00 m ²	58.55 m ²
Lot : 40 et 41 Couloir	0.00 m ²	11.47 m ²
Lot : 40 et 41 Total	103.94 m ²	70.02 m ²
Lot : 7 (N° 7) (Cave) Cave	0.00 m ²	2.37 m ²
Lot : 7 (N° 7) (Cave) Total	0.00 m ²	2.37 m ²
Lot : 8 (N° 18) (Garage) Garage	0.00 m ²	12.83 m ²
Lot : 8 (N° 18) (Garage) Total	0.00 m ²	12.83 m ²
